## **Ligação pavimento-paredes de edifícios antigos por conectores metálicos. Avaliação experimental**

Dissertação para obtenção do Grau de Mestre em  
Engenharia Civil – Perfil de Construção

FACULDADE DE  
CIÊNCIAS E TECNOLOGIA  
UNIVERSIDADE NOVA DE LISBOA

**Novembro de 2017**

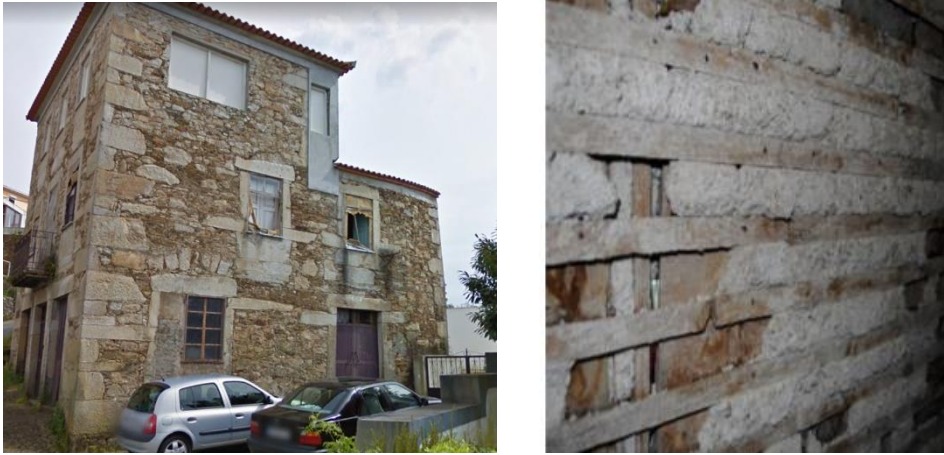
Figura 2.1 – Tipos de paredes de acordo com a finalidade

a) - Parede resistente de alvenaria de pedra ordinária; b) - Parede divisória em tabique (Ribeiro, 2014).

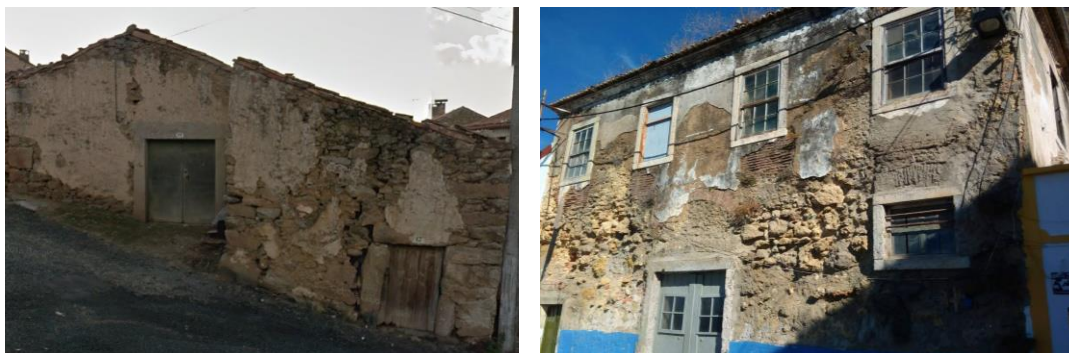
Figura 2.4 – Desagregação da alvenaria

A desagregação é uma anomalia que se verifica geralmente em paredes resistentes de edifícios antigos e deve-se à ação dos agentes climatéricos, tais como a alternância de calor e frio, que geram expansões e contrações sucessivas, ou o vento, que transporta poeiras e areias, Figura 2.4. Existem ainda outros fatores que podem contribuir para a desagregação das paredes, tais como a poluição, as humidades ou a infiltrações de diversas origens.

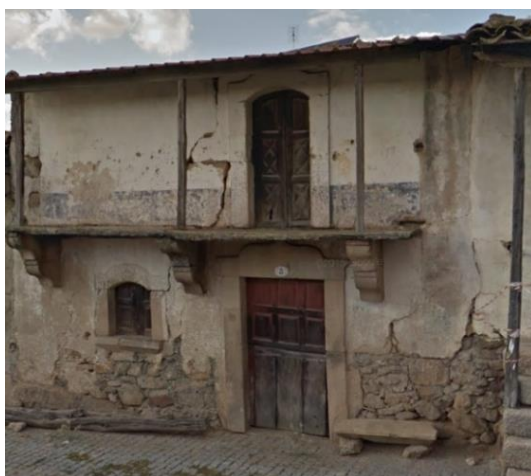
Figura 2.5 – Fendilhação da parede em zona corrente

As principais causas que contribuem para a fendilhação das paredes ao longo da sua espessura são as ações sísmicas e os assentamentos diferenciais do solo, Figura 2.5. A fendilhação junto às aberturas dos vãos, não se encontra associada a ações sísmicas, mas à resistência estrutural dos lintéis superiores que podem originar esforços de flexão excessivos e consequentes fissuras verticais.

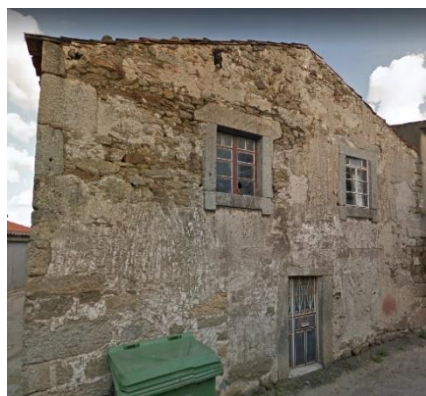
Figura 2.8 – Edifícios de alvenaria de pedra degradados, Bragança

A manutenção é fundamental para o bom funcionamento e durabilidade dos edifícios. Para além das anomalias anteriormente descritas, a falta de manutenção e a elevada idade dos edifícios leva à degradação dos materiais. Verifica-se assim uma série de situações, geralmente interligadas e associadas: destruição dos revestimentos e acabamentos, escorrência de águas, materiais destacados dos paramentos, fendilhação dispersa, entre outros, Figura 2.8.

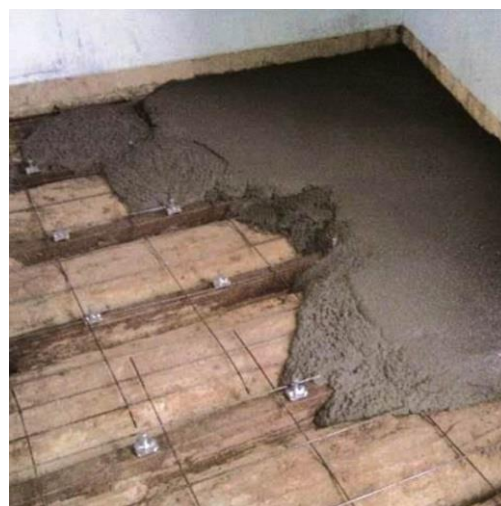
Figura 2.22 – Reforço de pavimento com adição de laje de betão armado

- i. Escoramento do pavimento para aplicação da camada de betão, visto que existe um aumento da carga.
- ii. Impedir que as peças de madeira absorvam água do processo de betonagem, para tal deverá introduzir-se telas para fazer a sua separação.
- iii. Introduzir conetores metálicos para garantir uma maior aderência dos elementos de madeira à nova camada de betão.
- iv. Introdução de armadura sobre o pavimento, que posteriormente será envolvida por betão.
- v. Betonagem da camada

(a)- Representação esquemática de laje reforçada com betão armado; (b)- Aplicação de camada de betão sobre pavimento de madeira <sup>2</sup>.

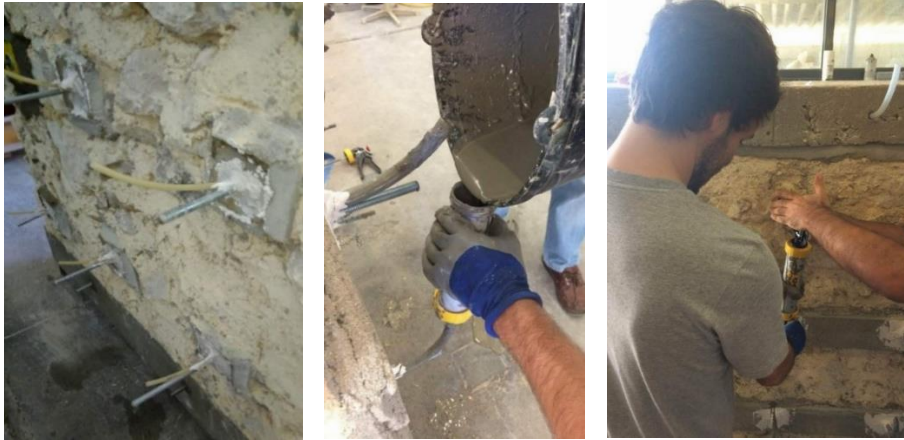
Figura 4.7 – Procedimento de injeção da calda

Os procedimentos de injeção de calda iniciaram-se cinco dias após a realização das camadas de regularização traseiras do murete. Na face frontal do murete sobre os varões de aço foram inseridos pequenos tubos de PVC transparente, com 10mm de diâmetro, pelos quais se fez a admissão da calda de cimento para o interior dos furos. De seguida, retiraram-se as chapas metálicas aplicadas na superfície traseira e foi realizado o mesmo procedimento mas com tubos de 6mm de diâmetro, que serviram como tubos de fuga alertando para a presença de calda em excesso depois da mesma atravessar a total espessura do murete.

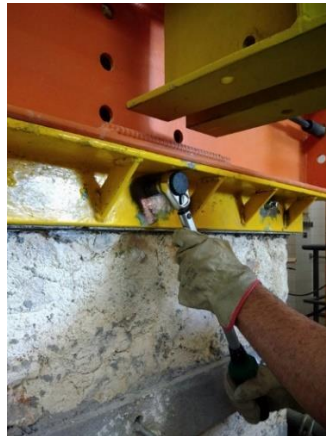
Figura 4.8 – Aperto das porcas utilizando chave dinamométrica

Após o endurecimento da calda de cimento, e depois de colocado o murete sobre a base de ensaio, as ligações foram preparadas para serem ensaiadas. Procedeu-se à colocação da cantoneira sobre o primeiro nível a ser ensaio e ajustou-se a sua posição ao murete com recurso a anilhas e porcas. Para promover o mesmo aperto em todas as zonas, aplicou-se nas porcas um aperto com valor de 30 N.m, com o auxílio de uma chave dinamométrica como representado na Figura 4.8.

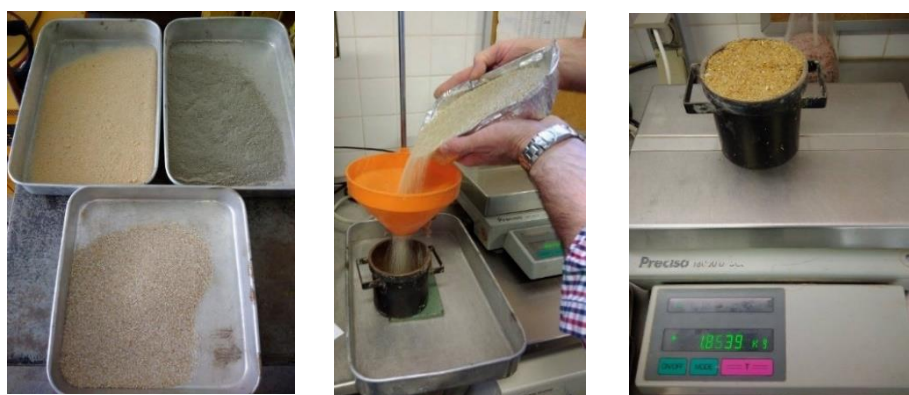
Figura 4.10 – Procedimento experimental para determinação da baridade

A regularização da superfície do murete foi executada por fases. Primeiramente, foi aplicada uma camada inicial, o crespido, com o objetivo de promover a aderência da argamassa à superfície. Esta camada apresenta um traço volumétrico de 1:3 (Cimento: Areia de rio). Posteriormente, aplicaram-se mais duas camadas de argamassa, intercaladas por uma rede metálica, com um traço volumétrico de (1:3), uma parte de cimento para três de areia, sendo 1/3 areia de areeiro e 2/3 areia de rio. Na Figura 4.10 e na Tabela 4.1, apresenta-se a baridade dos diferentes materiais constituintes da argamassa e o procedimento de ensaio usado na sua determinação (CEN, NP EN1097-3).

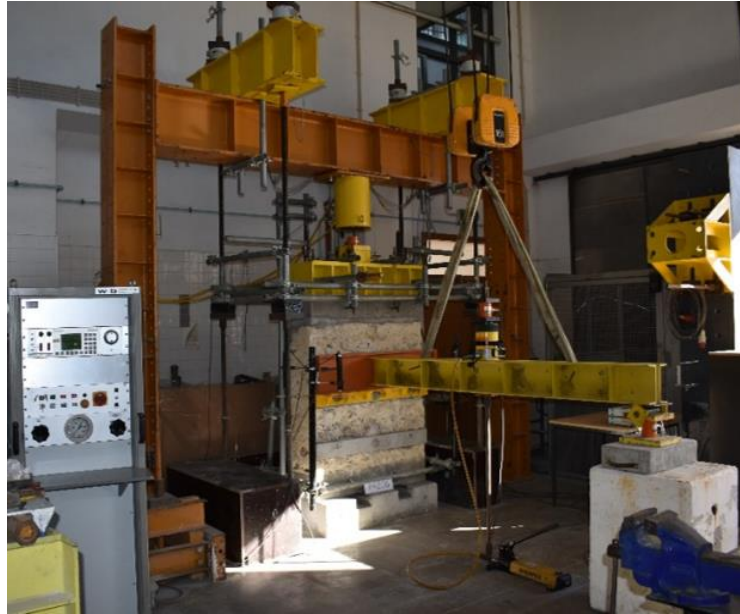
Figura 4.15 – Aspeto geral do sistema de ensaio de ligação parede-pavimento

A disposição espacial da instrumentação descrita anteriormente pode ser observada na representação esquemática dos sistemas de ensaio indicados na Figura 4.12, 4.13, 4.14 e na representação real da Figura 4.15.

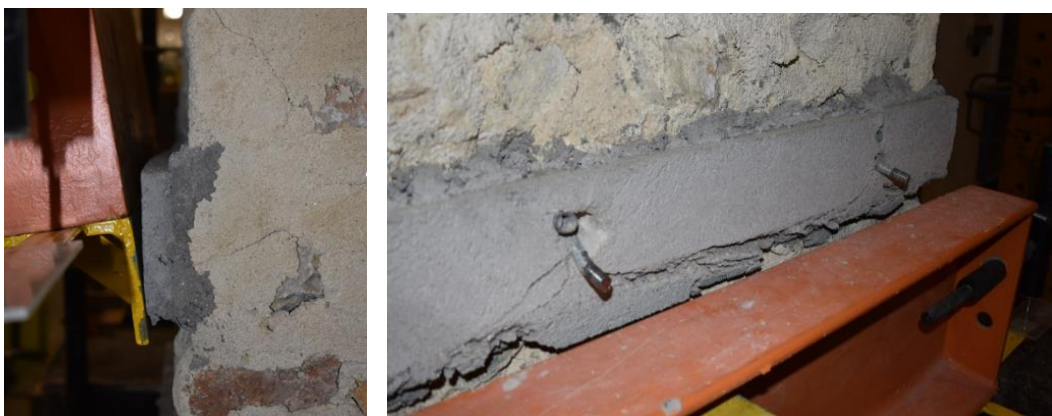
Figura 4.26 – Ensaio na ligação no nível intermédio (2ª tentativa)

Tal como na primeira tentativa, o ensaio iniciou-se com o aumento do carregamento aplicado através da bomba hidráulica manual. A este nível de um modo geral, não se verificaram alterações significativas no estado do murete, excetuando o esmagamento da camada de argamassa. A paragem do ensaio foi condicionada pelo contato entre a viga metálica e o perfil metálico. Na Figura 4.26 pode observar-se os danos resultantes do carregamento.

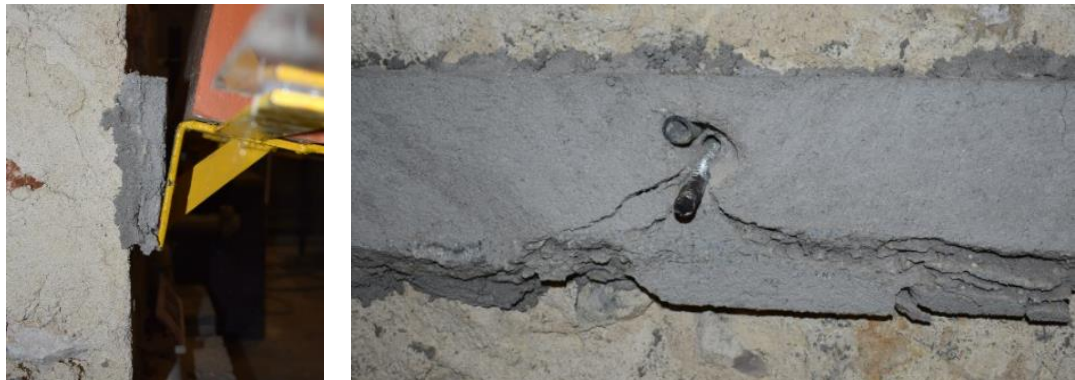
Figura 4.30 – Ensaio da ligação no nível inferior (2ª tentativa)

Após a realização do ensaio na ligação do nível intermédio, o sistema de ensaio foi reajustado, reposicionando a cantoneira no nível inferior, tal como descrito previamente. Os danos observados foram similares aos do nível intermédio, Figura 4.30.

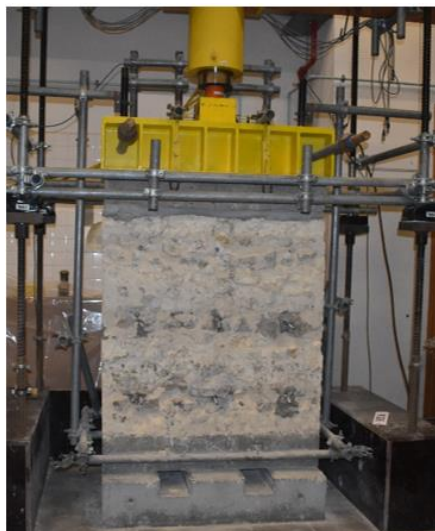
Figura 4.34- Vista do ensaio de compressão axial do murete M206

Após ter sido efetuado o ensaio da ligação pavimento-parede às cargas verticais (2ª tentativa), tanto no nível intermédio como inferior, retiram-se todos os elementos dispensáveis, incluindo a cantoneira, as vigas (UPN300 e 2xUPN220) e as chapas metálicas da face tardo do murete. Para a realização deste ensaio permaneceram apenas os dois defletómetros no topo da viga metálica. Esta viga tem como finalidade distribuir as cargas aplicadas pelo cilindro hidráulico sobre o murete, Figura 4.34.

Neste ensaio, a célula de carga CC1 que mede a carga aplicada ao murete, encontra-se posicionada abaixo do cilindro hidráulico. Como tal para determinar a carga máxima vertical

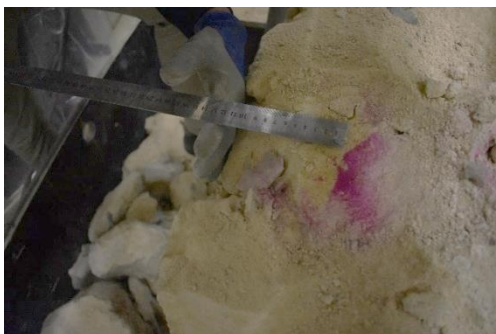
Figura 4.38- Medição da profundidade de carbonatação

A sua avaliação pode ser efetuada com recurso a uma solução alcoólica de fenolftaleína (indicador químico do pH), que em contato com argamassa não carbonatada (zonas alcalinas) reage apresentando uma cor púrpura, e em contato com argamassa carbonatada (zona ácida ou neutra) permanece incolor. Assim, após a realização do ensaio de compressão axial, procedeu-se à análise do murete M206 e à determinação das respetivas profundidades de carbonatação, Figura 4.38. Esta análise consistiu em pulverizar o murete com a solução alcoólica de fenolftaleína, observando as zonas de alteração de coloração da argamassa e determinando a sua distância à superfície do murete. Caso as medições efetuadas apresentassem valores iguais a 200mm, profundidade correspondente a metade da espessura do murete, o mesmo encontrava-se totalmente carbonatado.

Na Tabela 4.7, são apresentadas as medições da profundidade de carbonatação realizadas ao murete M206, assim como a média dos mesmos.
